# PIANO OPERATIVO INTERCOMUNALE

## Quadro conoscitivo (QC)

*Schedatura e classificazione insediamenti di impianto storico.  
Raccolta comunale*  
**Schedatura edifici di valore architettonico e monumentale.  
Bagnone**

**QC.3.BA**

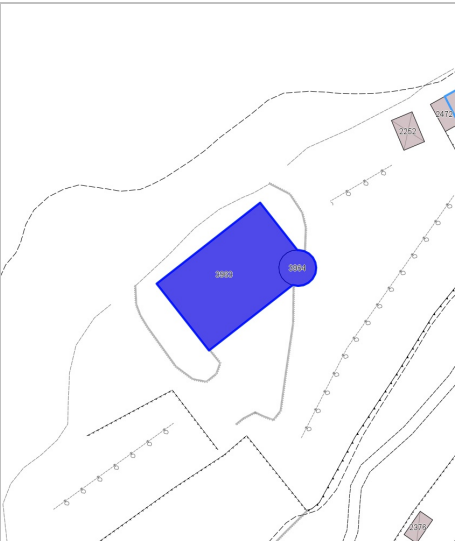
FOTO n° 651 (edificio 3326)

Elementi di degrado fisico e di derazione tipologica  
crolli parziali: dei muri perimetrali e delle coperture

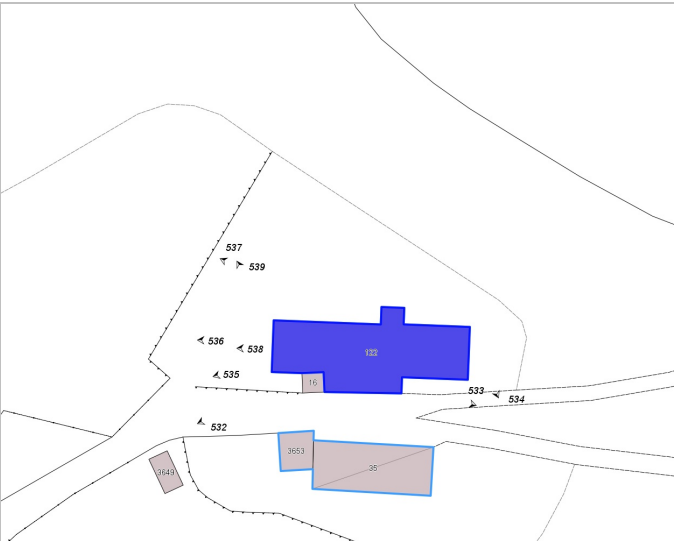
FOTO n° 532 (edificio 1552)

**Elementi di degrado fisico e di derazione tipologica**  
umidità di risalita interessante muri perimetrali

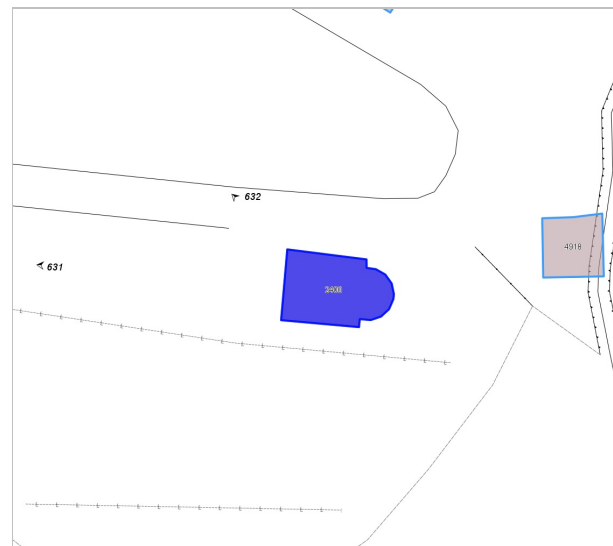
FOTO n° 631 (edificio 2438)

**Elementi di degrado fisico e di derazione tipologica**  
sostituzione di finiture originali o di elementi strutturali improprie  
umidità di risalita interessante muri perimetrali

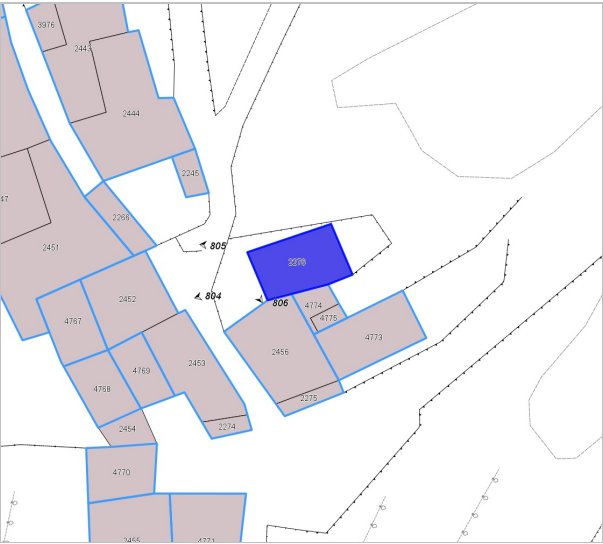
FOTO n° 806 (scheda)

**Elementi di degrado fisico e di derazione tipologica**  
sostituzione di finiture originali o di elementi strutturali improprie

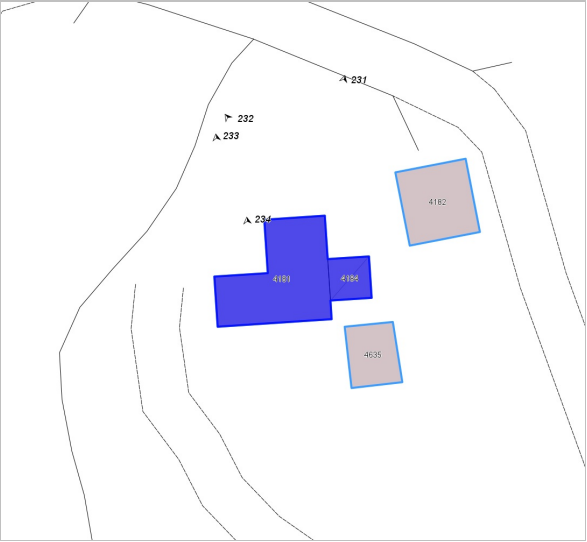
FOTO n° 231 (edificio 452)

**Elementi di degrado fisico e di derazione tipologica**  
crolli parziali  
lesioni delle coperture

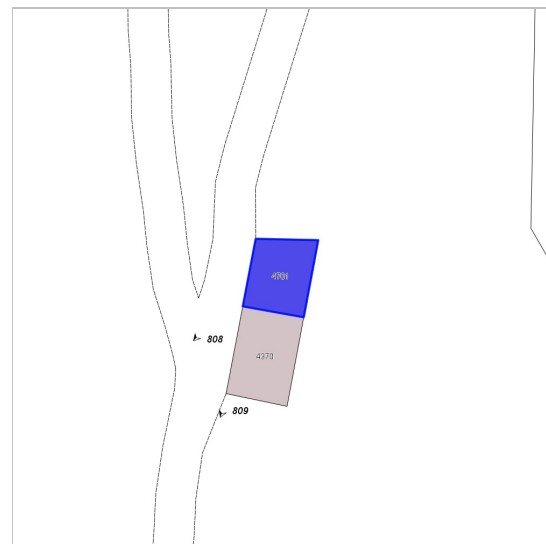
FOTO n° 808 (edificio 2005)

Elementi di degrado fisico e di derazione tipologica  
infissi in pvc, alluminio anodizzato e altri materiali estranei alla struttura di impianto storico  
balconi e scale esterne aggiunti e decontestualizzati rispetto alla struttura storica  
sostituzione di finiture originali o di elementi strutturali improprie

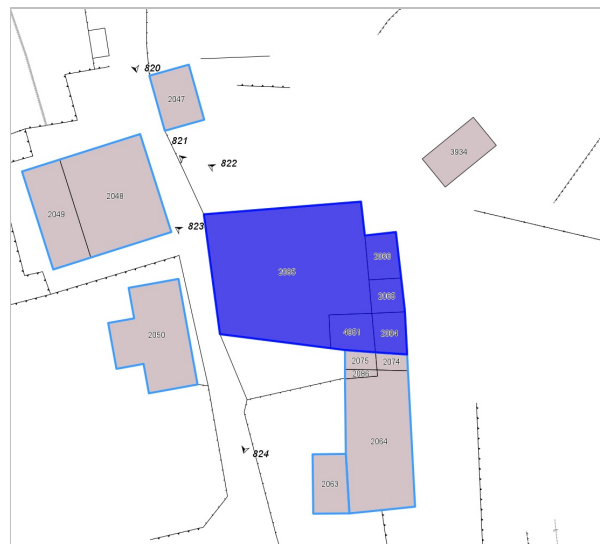
FOTO n° 821 (edificio 194)

**Elementi di degrado fisico e di derazione tipologica**  
sostituzione di finiture originali o di elementi strutturali improprie

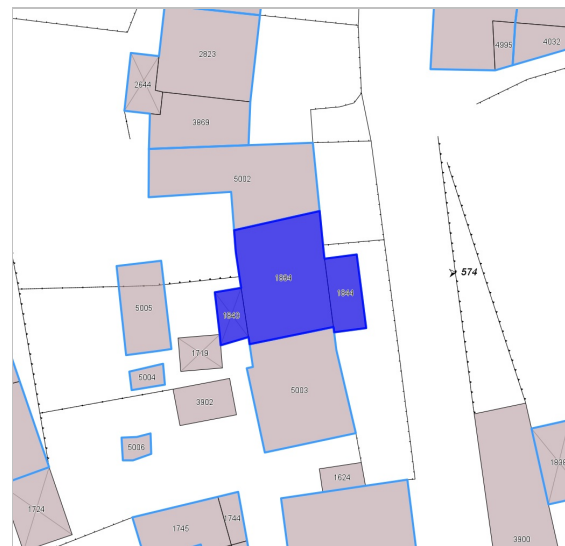
FOTO n° 574 (edificio 1479)

**Elementi di degrado fisico e di derazione tipologica**  
sopraelevazioni improprie e manomissione del sistema delle coperture proprio dell'impianto storico  
balconi e scale esterne aggiunti e decontestualizzati rispetto alla struttura storica  
presenza di volumi superfetativi aggiunti
